Weidenspreitlage an der Wilden Gutach

Vegetationswalzen/Böschungsschutzmatten an der Enz

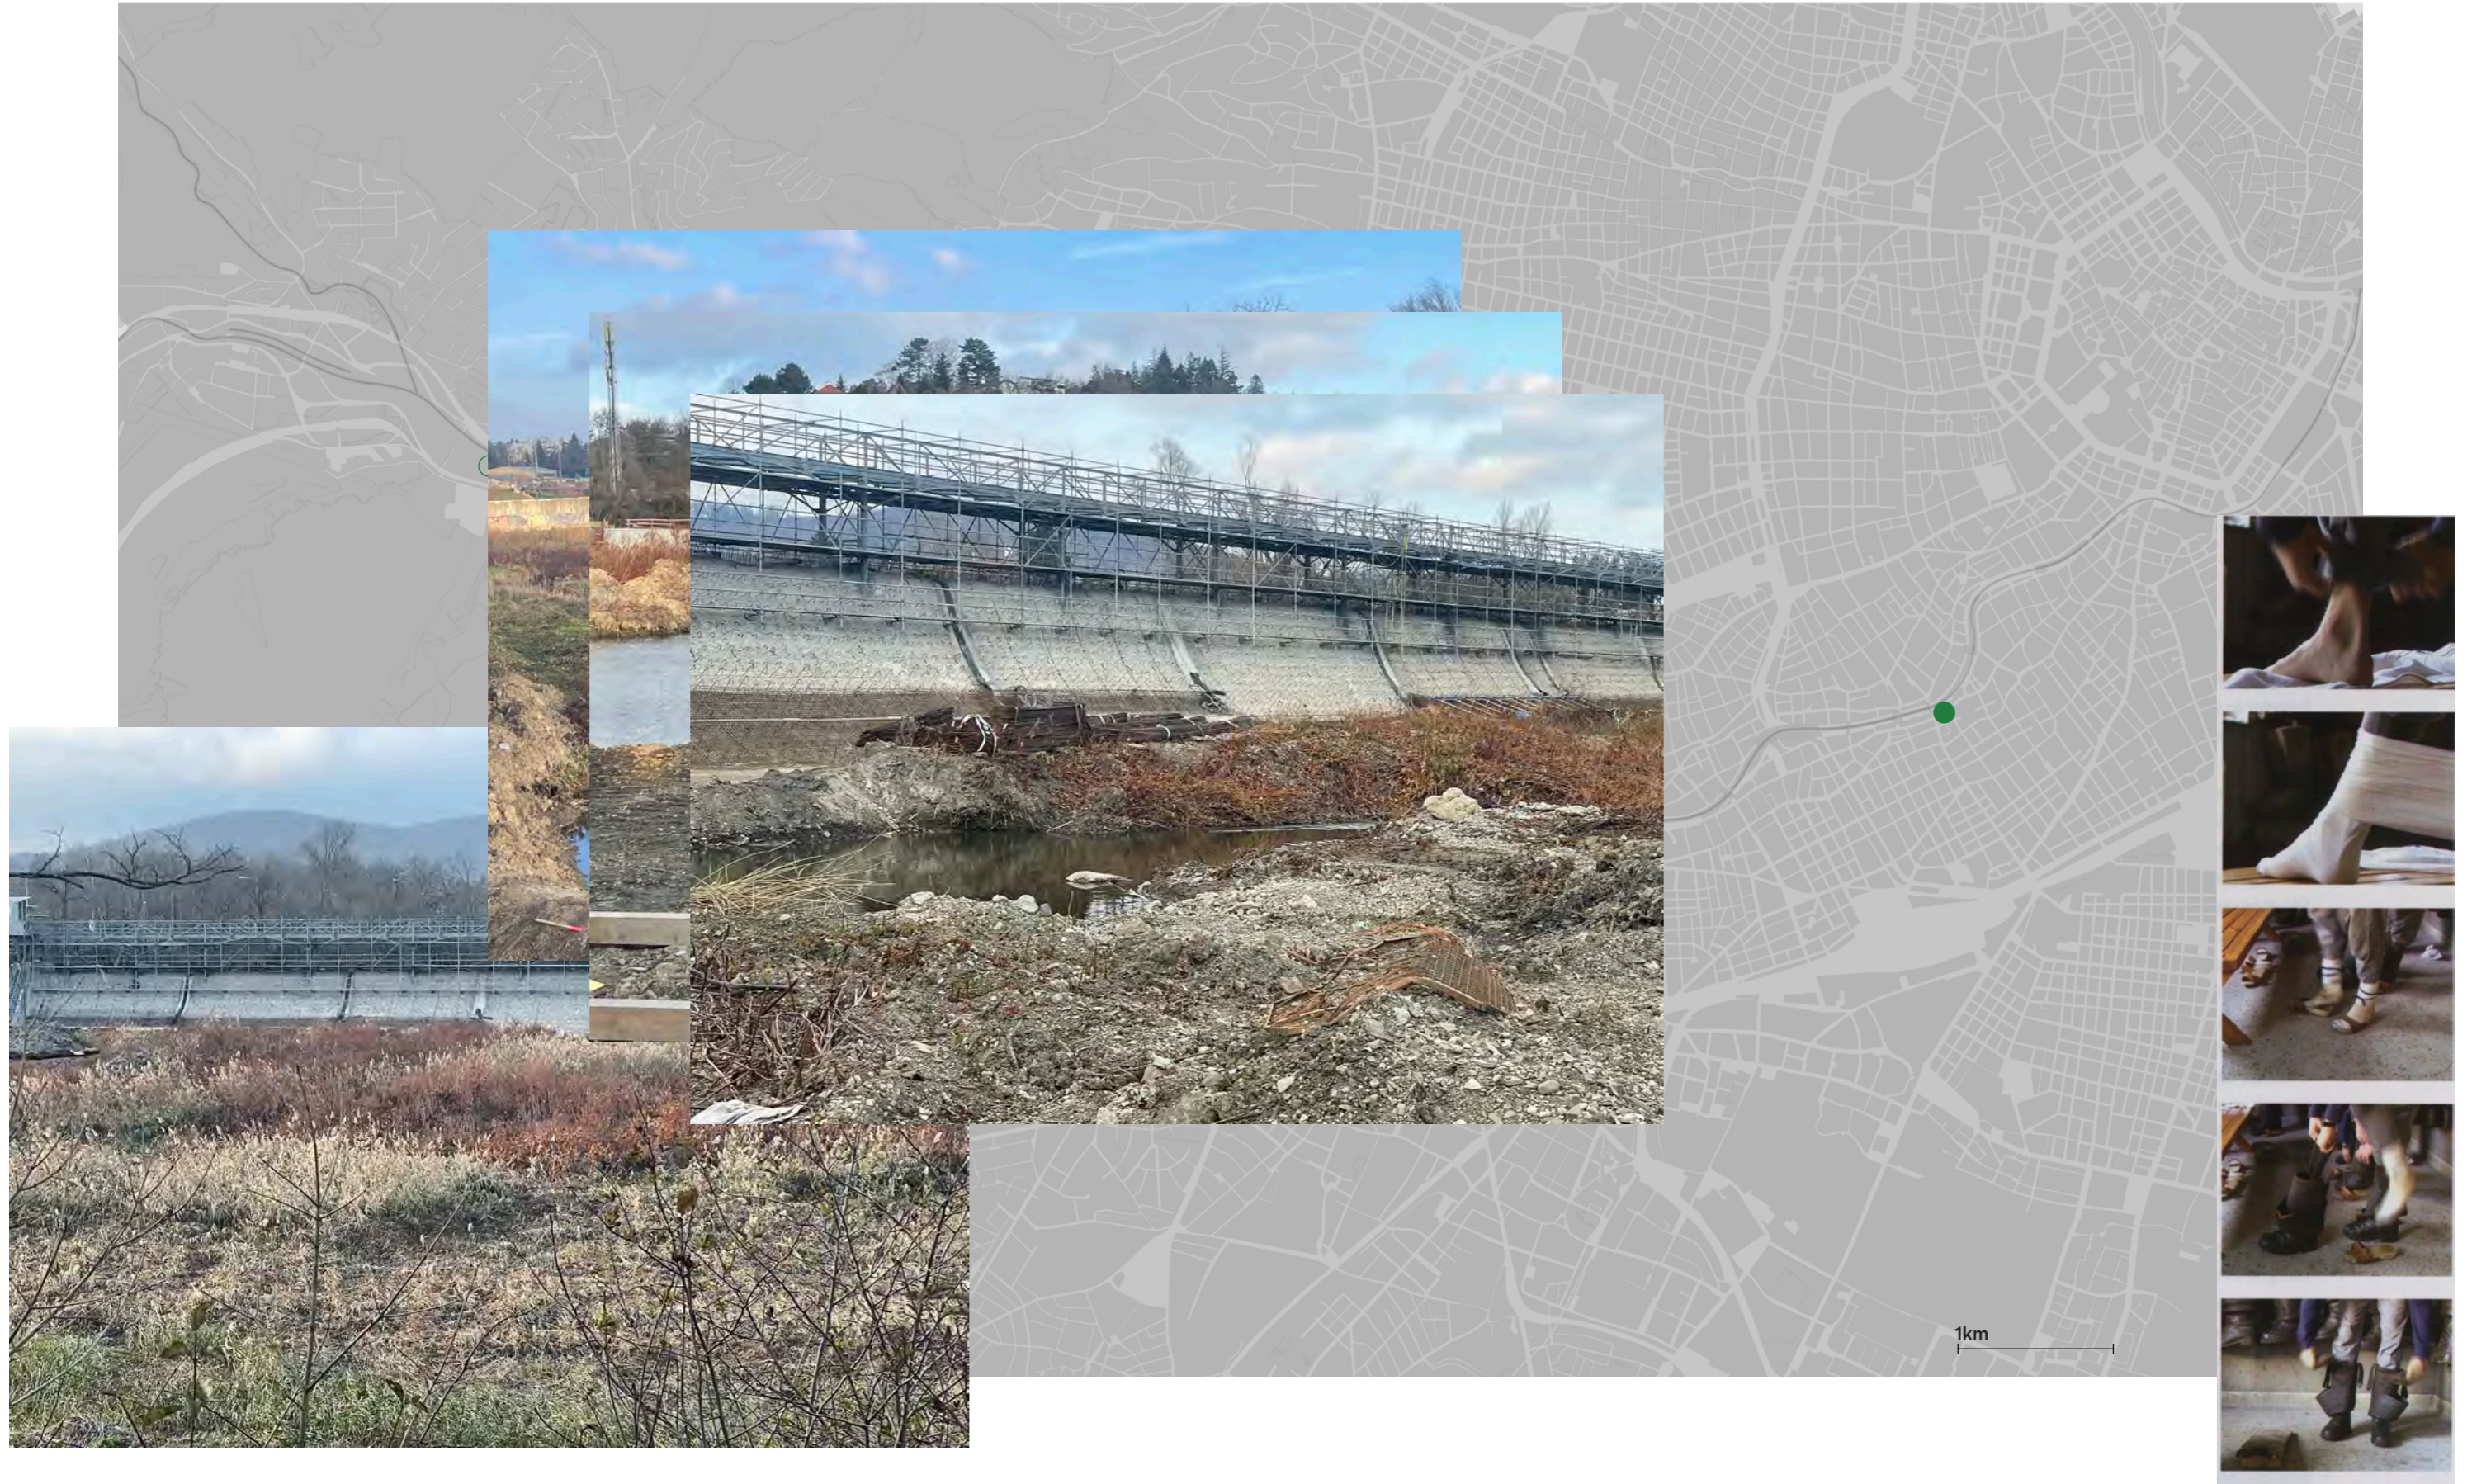
Detail der Spreitlage nach Fertigstellung

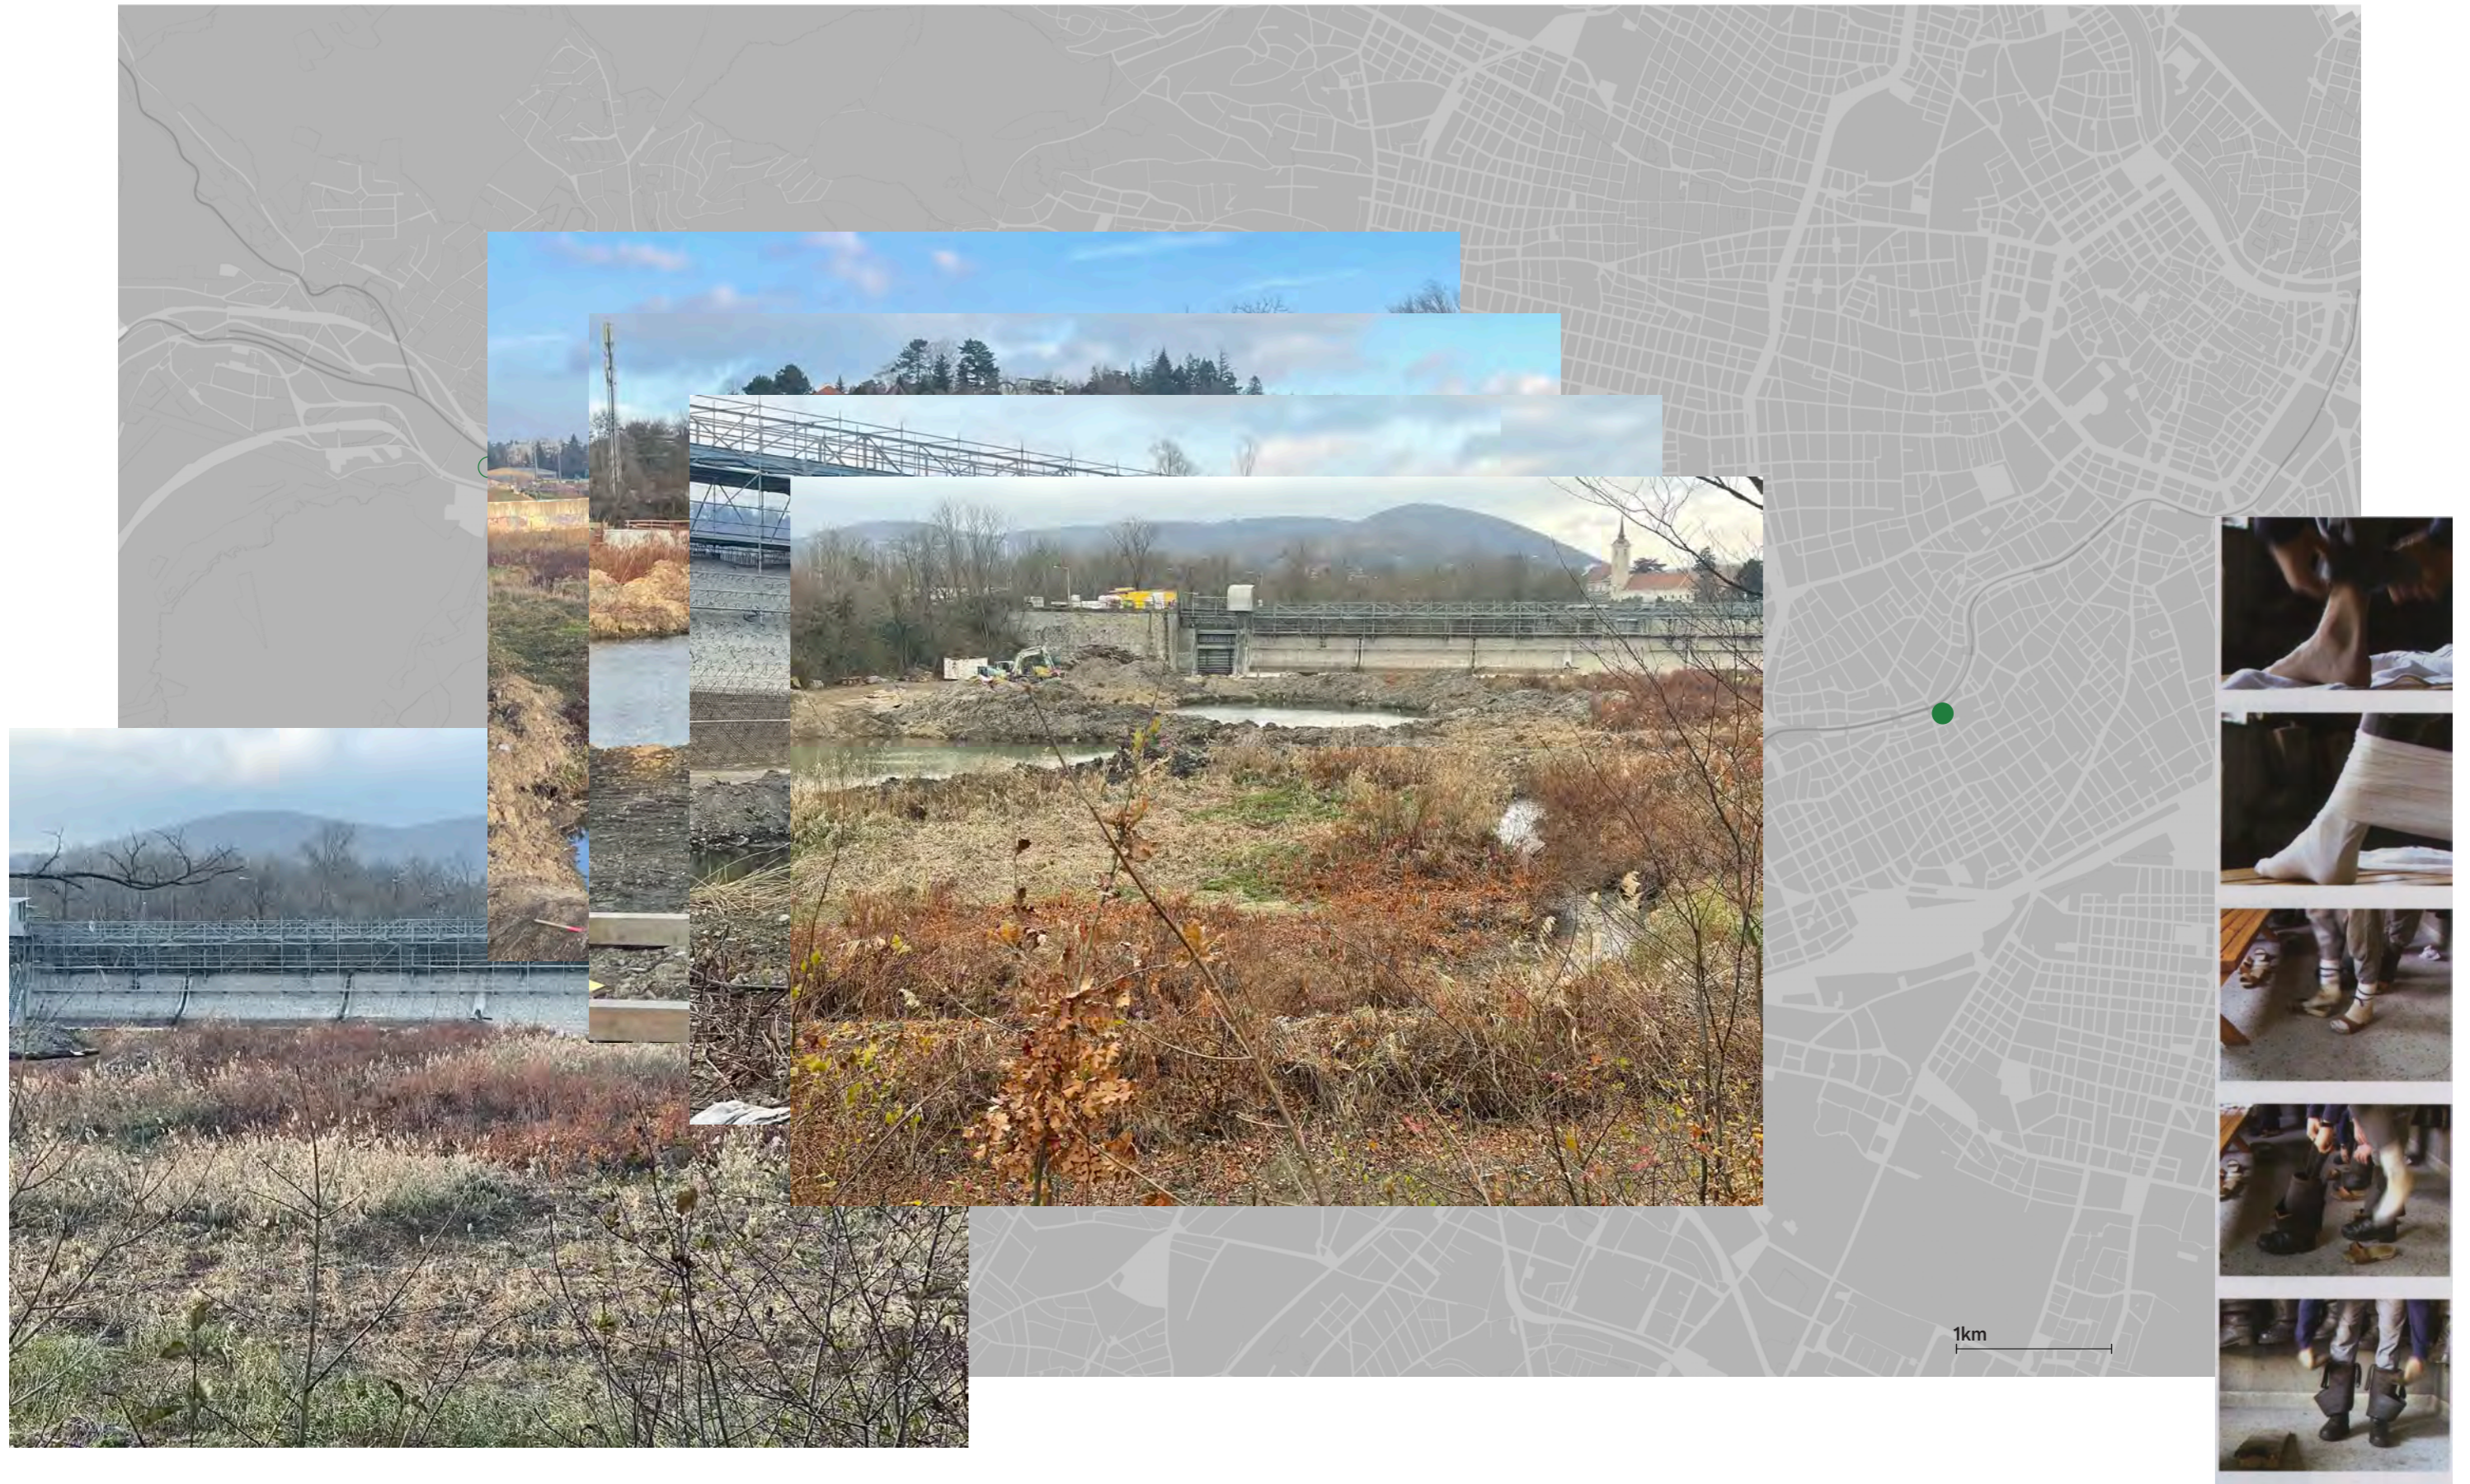
Entwicklung Juni 2005

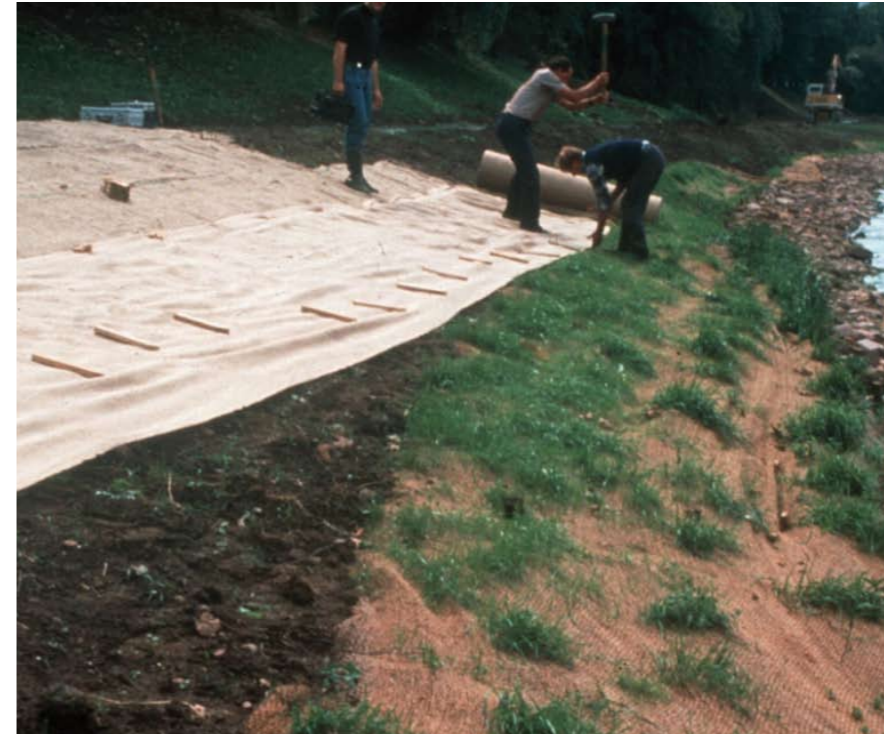
Bau 1990: eingelegte Soden, Verschließen des Gewebes
