GROßRIEDENTHAL

Antonia Stuhm - Constantin Schaum - Dario Anderl - Ida Oline Kuhlmann - Nick Fries

ENTWURF

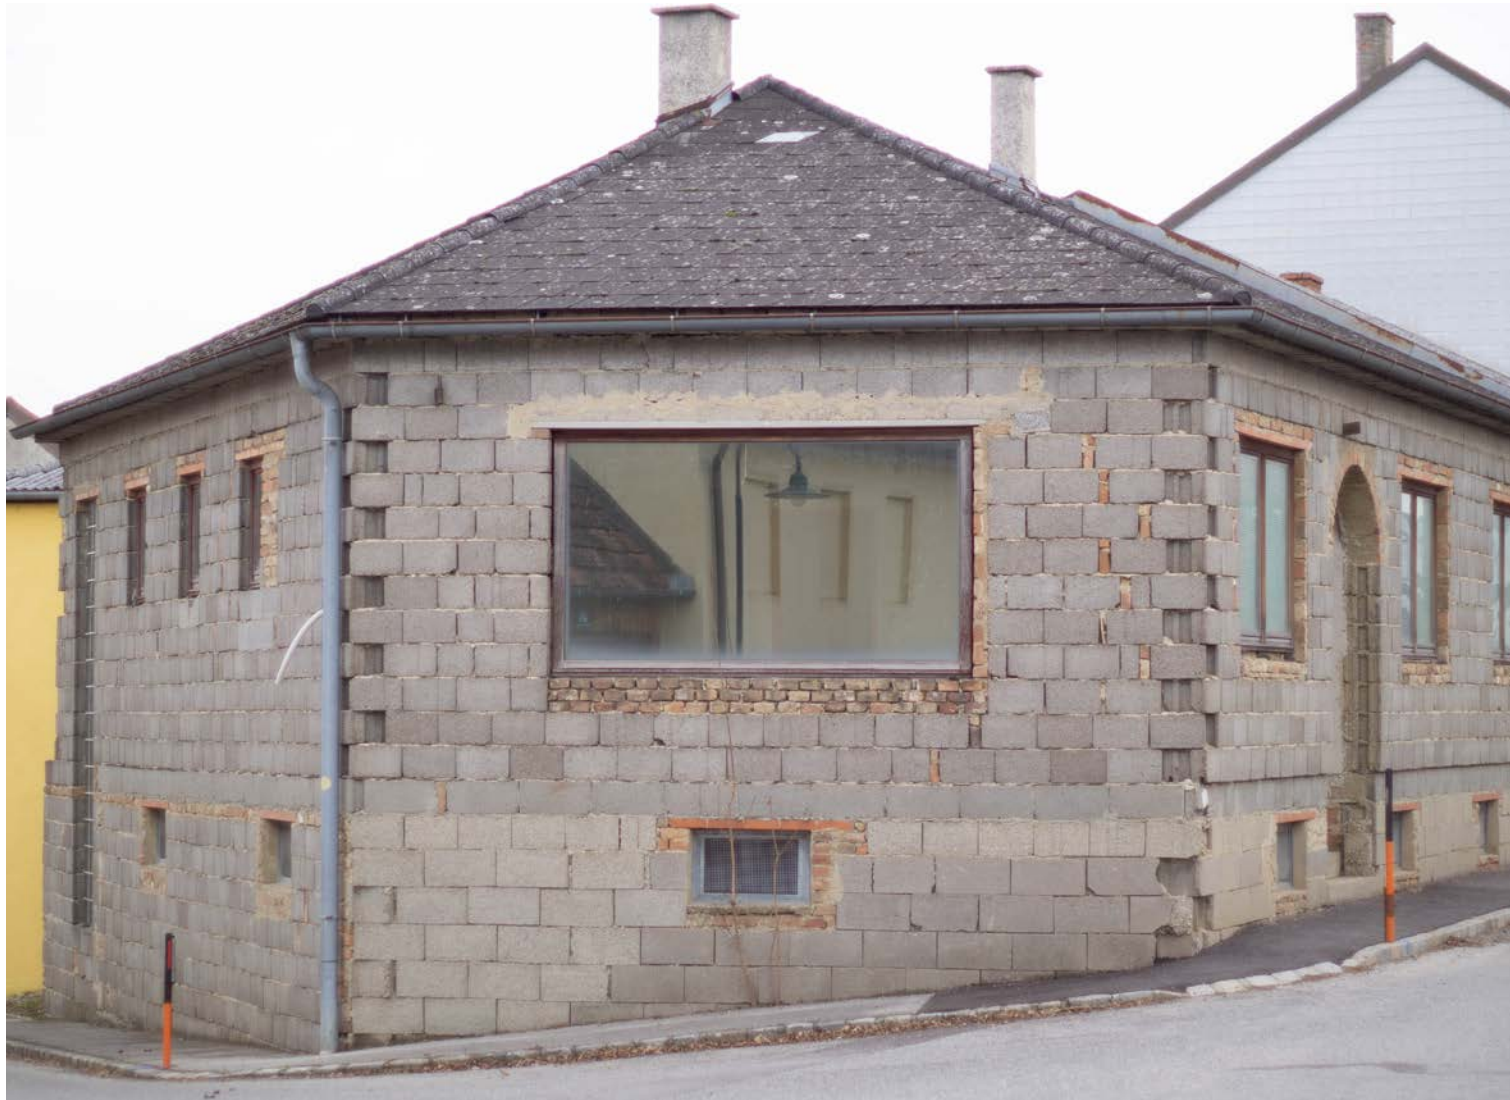
Gebäude im Rohbau seit 1970

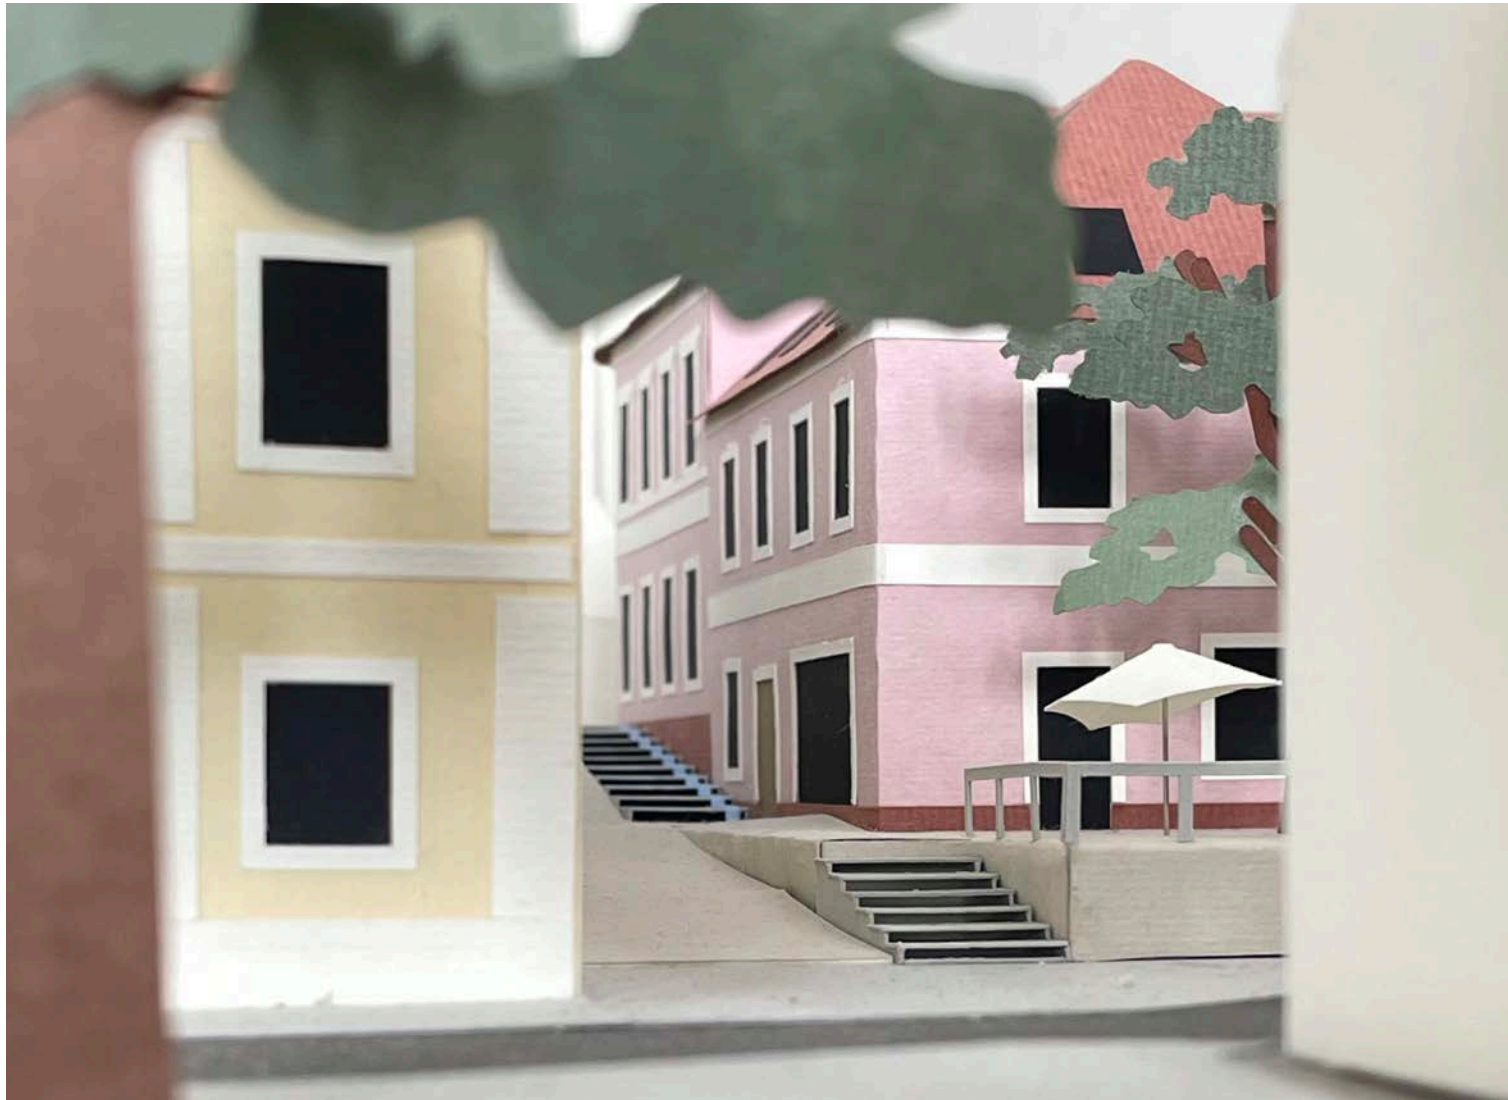
Modellfoto Steigung mit neuer Treppe

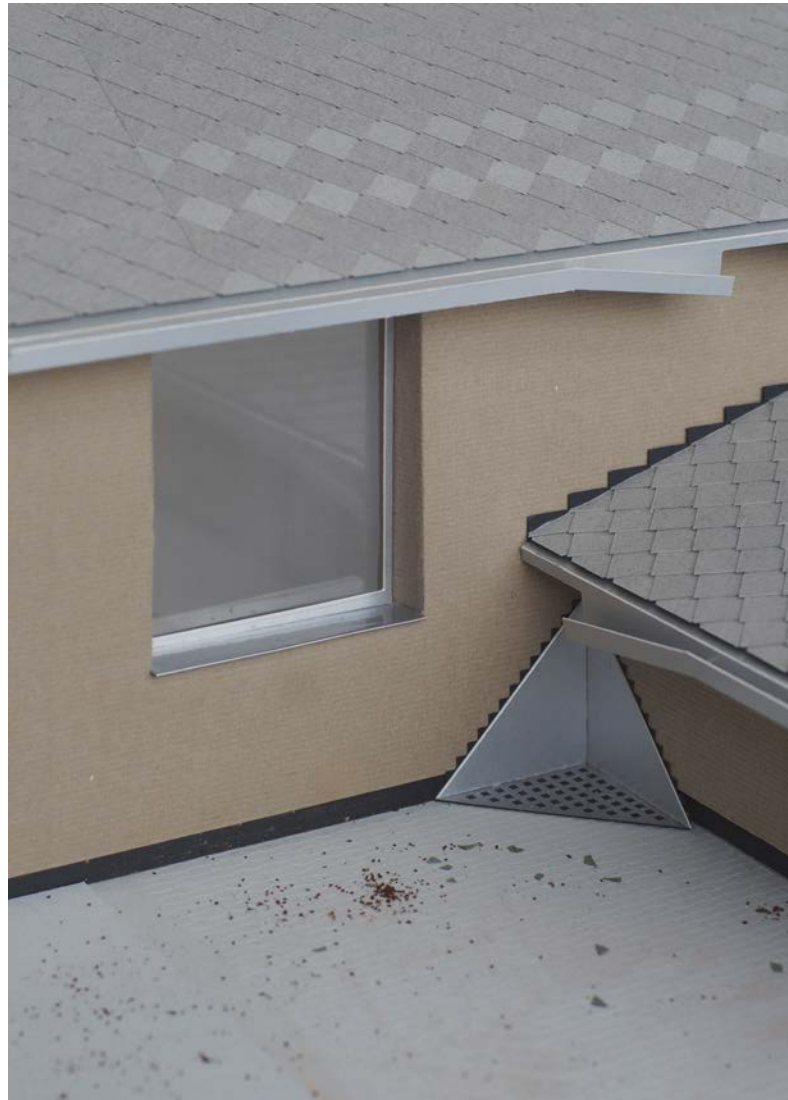
Modellfoto Detail Regenrinne

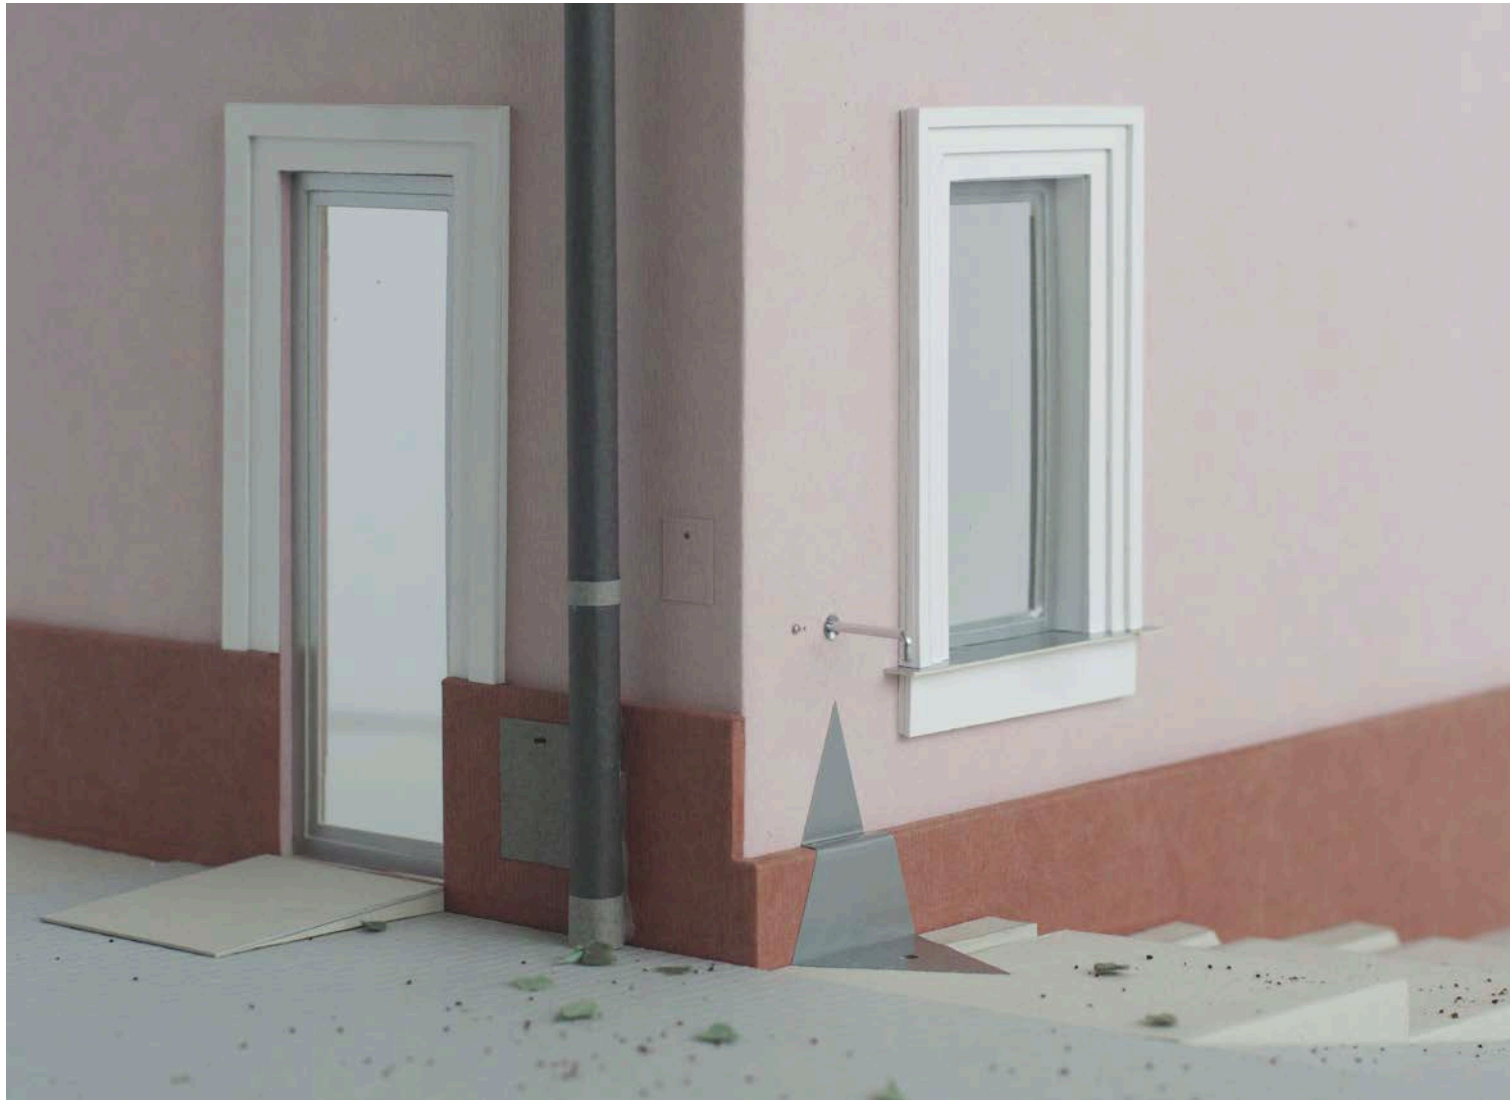
Modellfoto Detail Trinkbrunnen

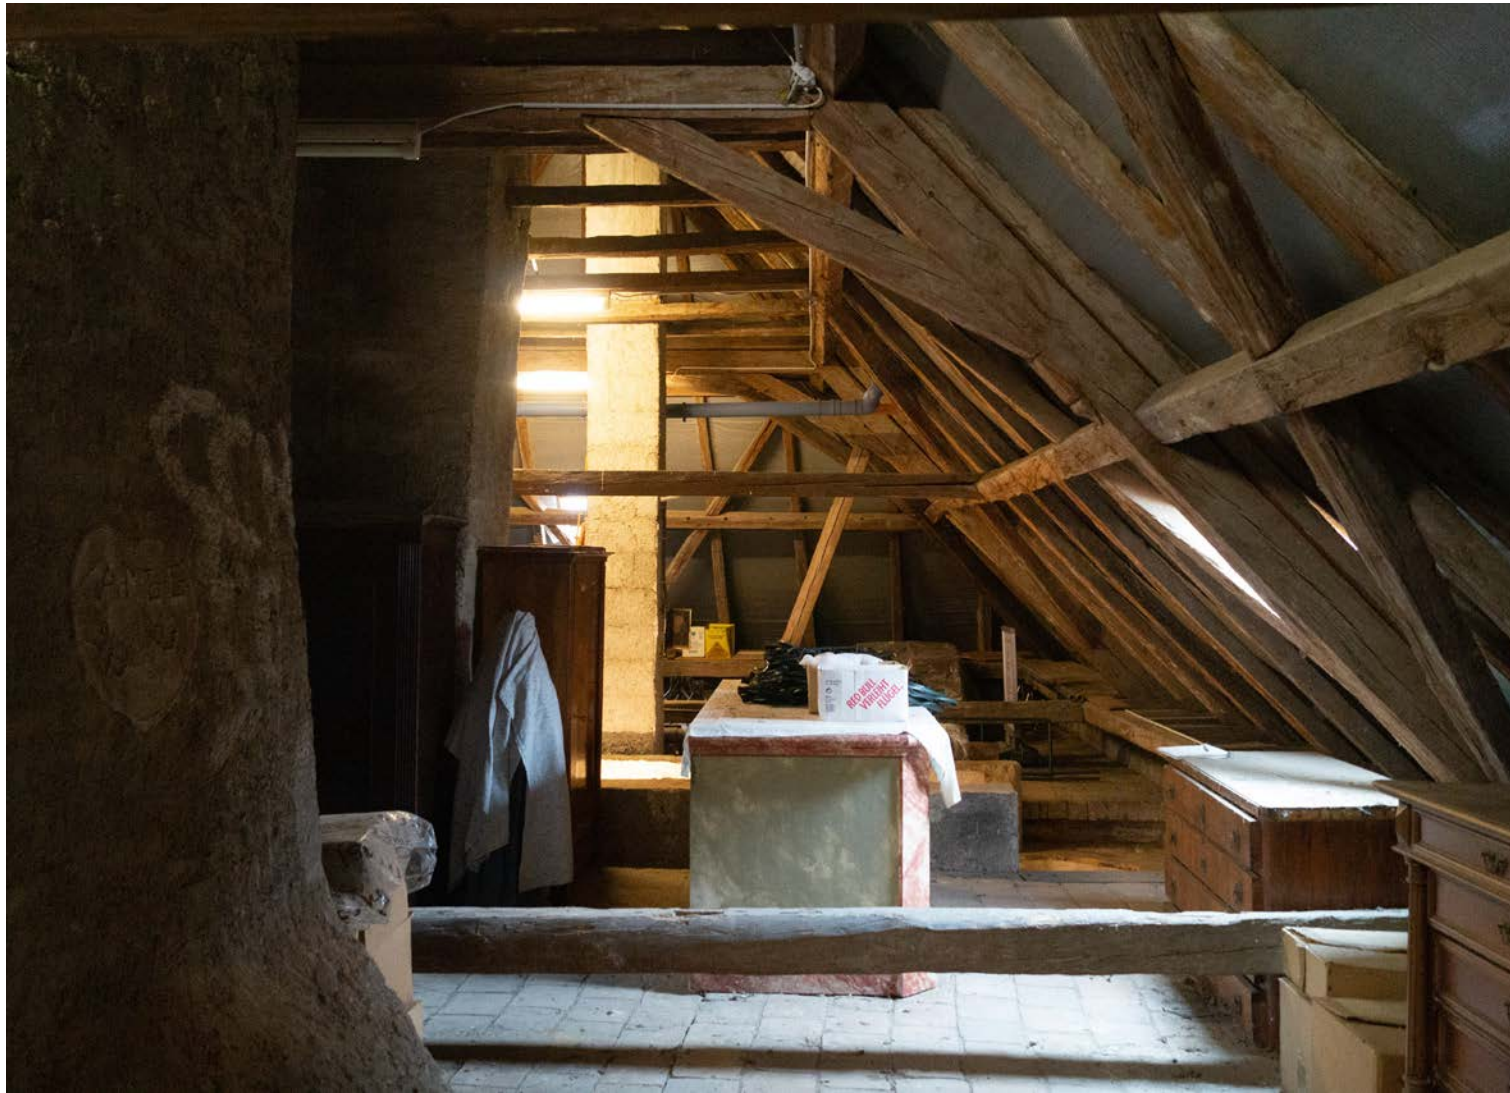
Dachstuhl Pfarrhof

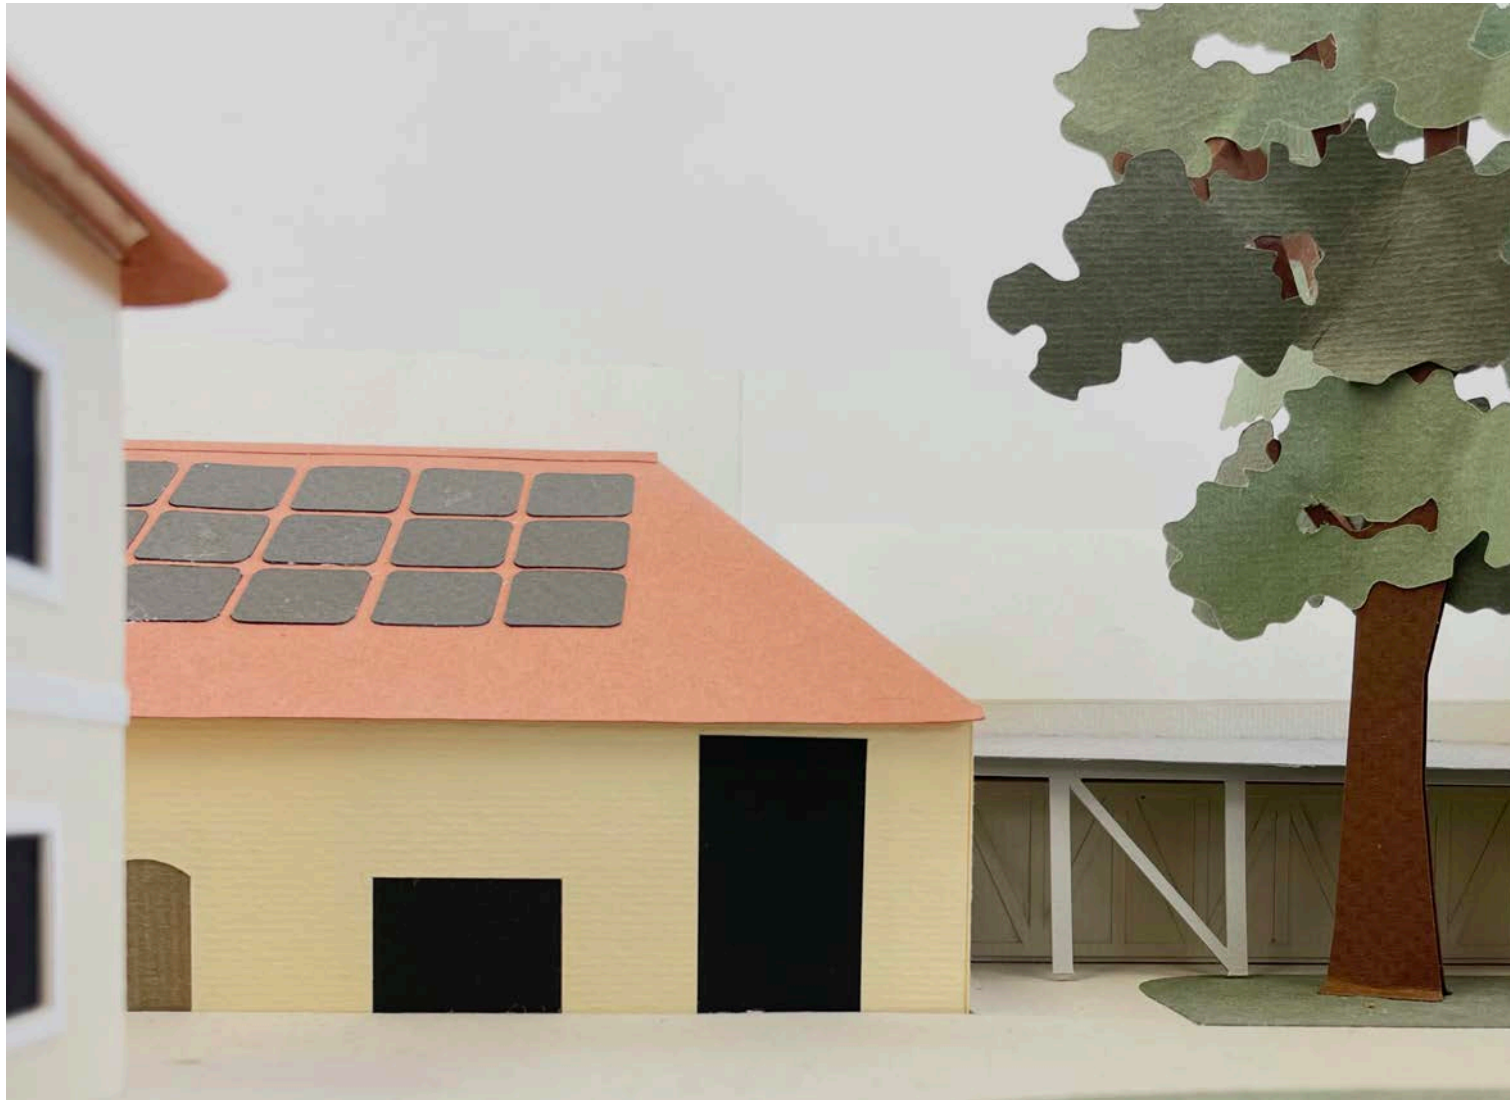
Modellfoto Nebengebäude mit Pergola

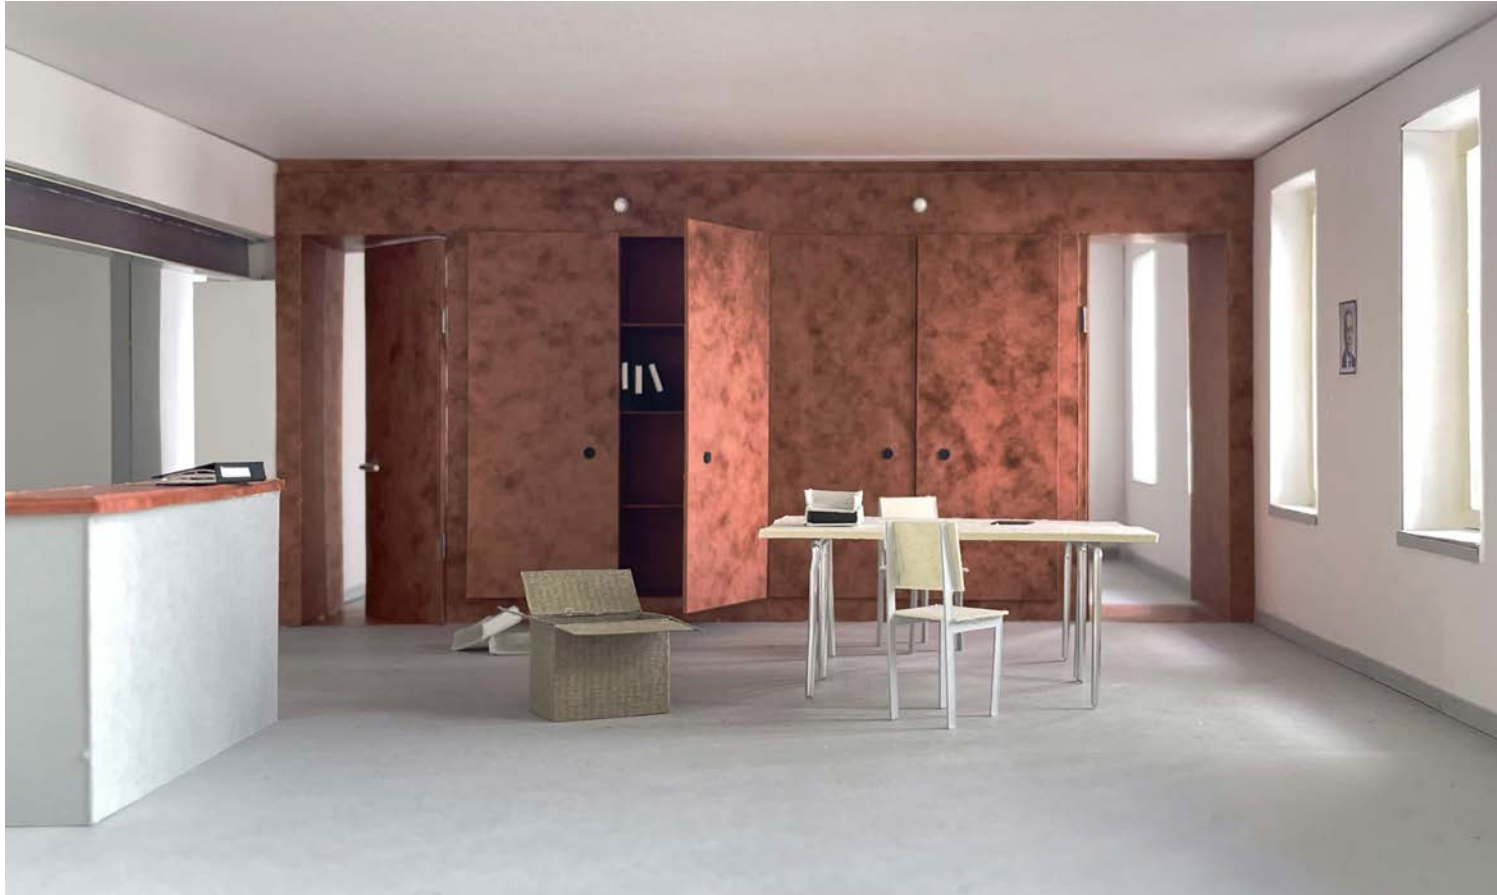
Modellfoto Bürgerservice

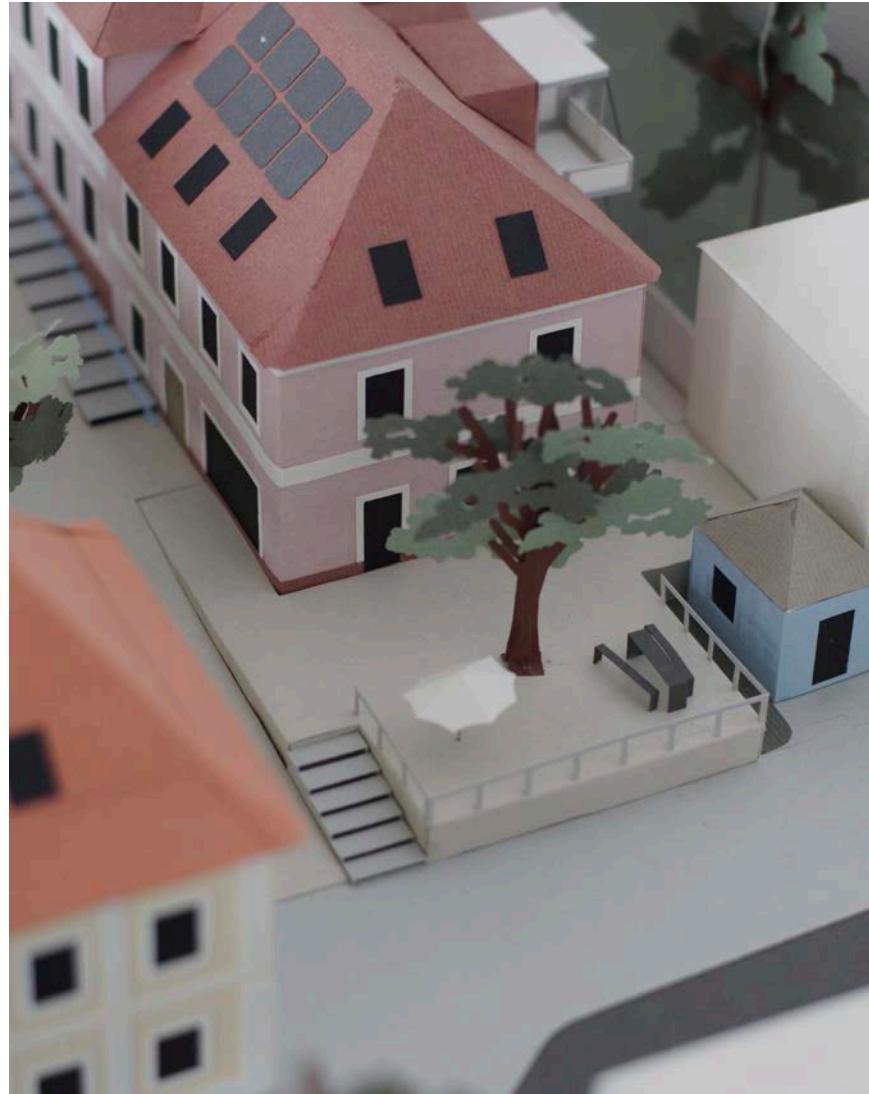
Modellfoto Gemeindeamt mit Terrasse

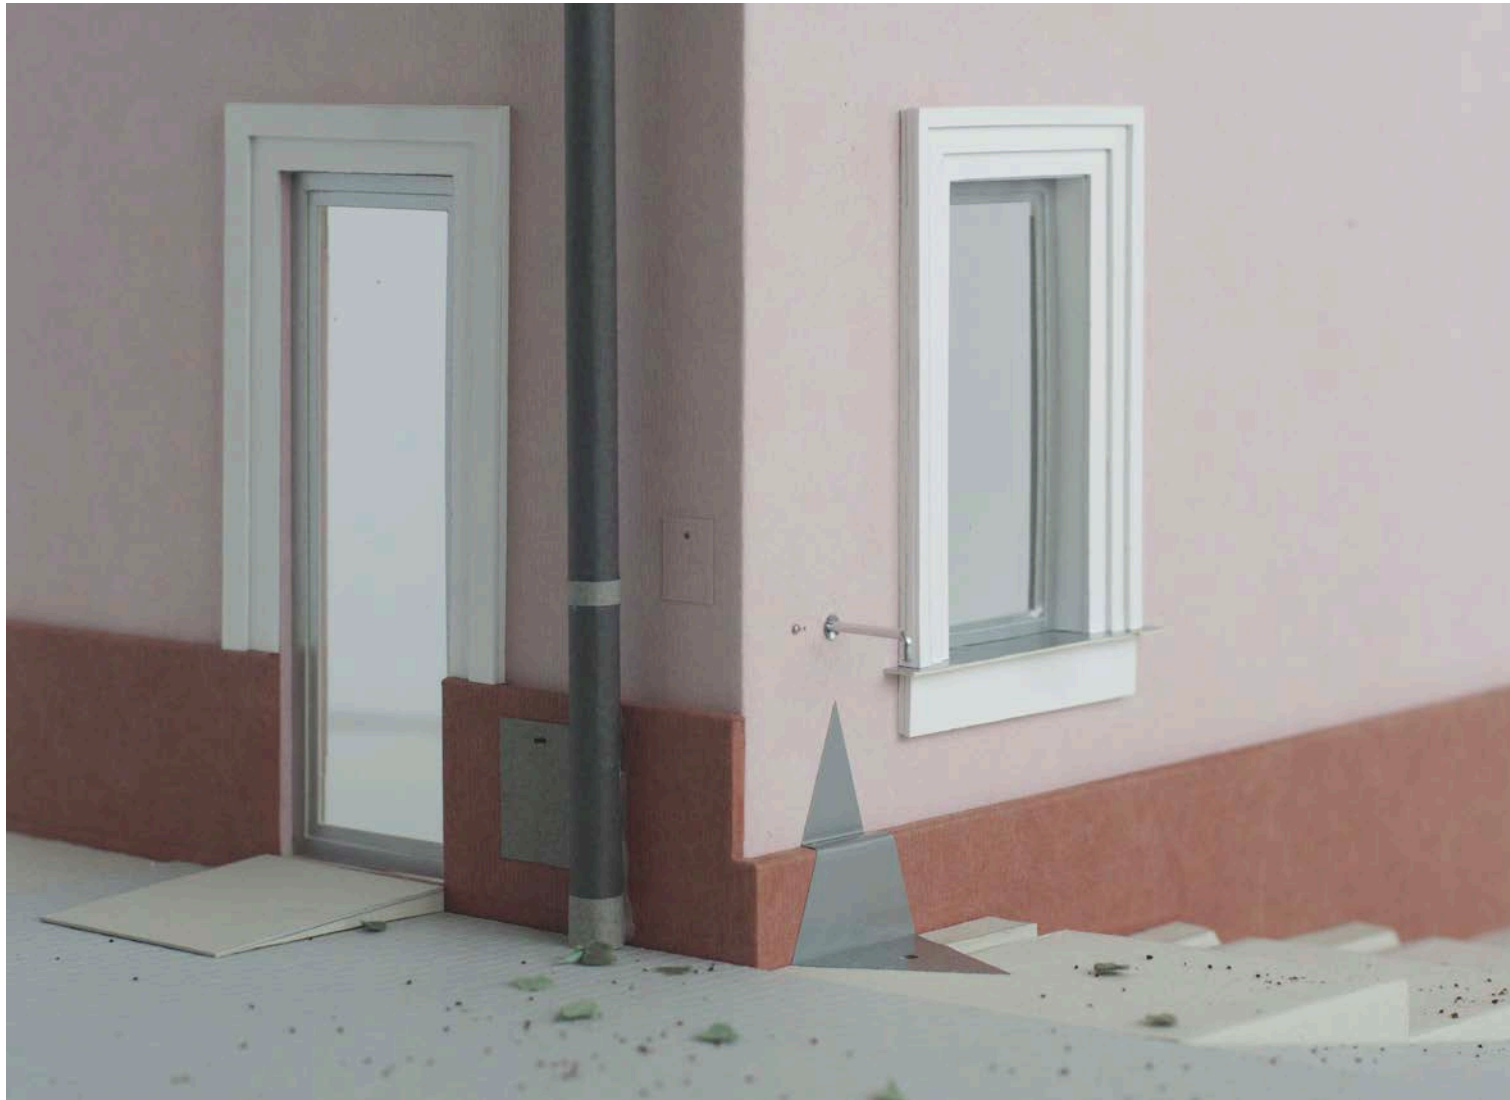
Modellfoto Detail Trinkbrunnen
